東京都玉川上水の水路法面崩落と樹木管理に関する研究

A Study on slope failure and vegetation management of Tamagawa-Jyousui

要旨 都市における身近で連續した緑の生育基盤であり、貴重な歴史的土木遺産でもある玉川上水の素堀りの水路法面は、崩落が進み、水路としての機能や文化財としての価値が低下することが懸念されていた。本研究は、この法面崩落の基本的要因が「霜柱」、「降水」、「風」、「日照」、「地形」であるということと、法面や平坦部に生育する樹木が崩落の進行を早めるという作用が起きていることを解明した。これにより、水路法面を今後維持していく上での樹木管理の方針として、法面部分に生育する樹木の生育状態により伐採の優先順位を示した。なお、実際の管理では、地域住民の意見を反映して総合的に判断することが重要である。

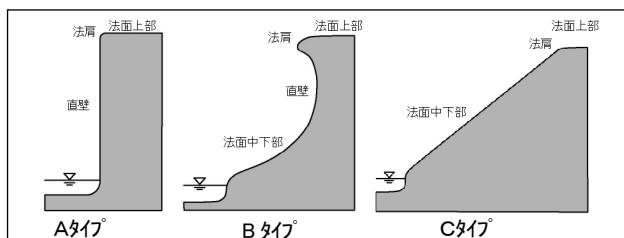
図1 水路形態タイプと各部位の名称

水路形態は大きくA、B、Cの3タイプに区分できる(図1)。Aタイプは法面が切り立った状態で、左岸で特徴的にみられ、Bタイプは法肩がオーバーハングし、その下は切り立った直壁となり、中下部では傾斜している状態で右岸に多くみられ、Cタイプは全体に傾斜しており、水路の深い下流部でみられた。

右岸と左岸の法面に生育する樹木の生育位置に着目すると、左岸の水路形態の特徴は、図1のAタイプに示したように、直壁面のまま少しづつ後退するため、根茎が直壁面にそって露出するのが特徴であった。一方、右岸の水路形態の特徴は、図1のBタイプに示したように霜柱により法面の中下部の後退が早いことから、根茎が法肩の下で露出し、法肩部分を巻き込むように生育する樹木が多い(写真5)。この法面の形状を反映して、左岸は主に法面上部に生育するのに対して、右岸は法面全体に植物の生育がみられた。

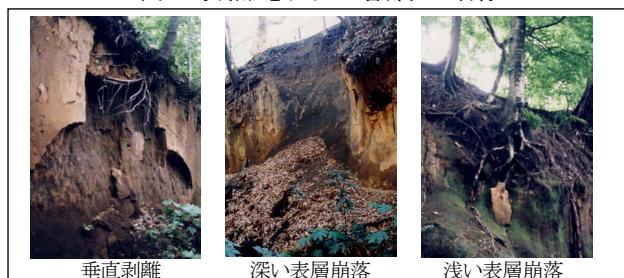
写真1 法面の崩落形態

法面崩落形態は、これも主に3タイプ(写真1)に区分された。一つは「垂直剥離」で、先に示したAタイプに特徴的で、切り立った左岸の直壁にみられる。二つめは、「深い表層崩落」で、同じくBタイプに特徴的で、法肩部分をえぐり取ったような形状となり、右岸で多くみられた。三つめは、「浅い表層

崩落」でこれは全体的によくみられた。

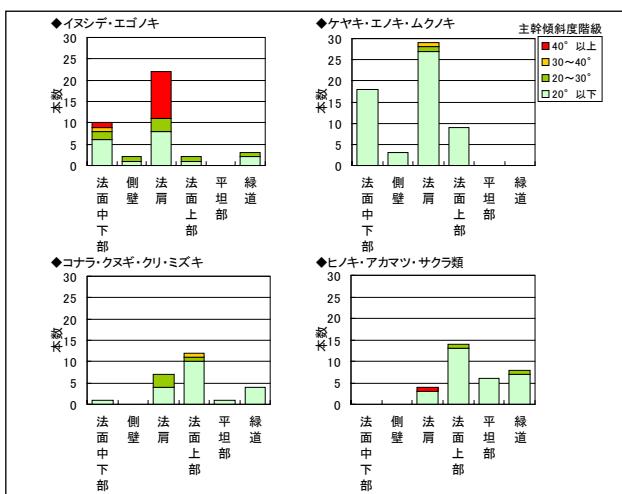
図2 主要樹木の生育立地と主幹傾斜度別生育本数

法面の樹木の生育状況としては、樹種と生育立地や主幹の傾斜度に関係性が認められた(図2)。樹種別にみると、イヌシデ、エゴノキは、Bタイプの法肩やAタイプの直壁など不安定な立地に多く見られ、主幹は大きく傾いているものが多い(写真2)。ケヤキ、エノキは法面や法肩など比較的の広い範囲にみられたが、Aタイプの法肩など不安定な立地のものでも主幹の傾きは小さく、法肩に密着するように生育していた(写真2)。コナラやクヌギは法面上部などの安定した立地に、ヒノキやサクラ類は平坦部や緑道など法面に影響の少ない場所に多く生育していた。

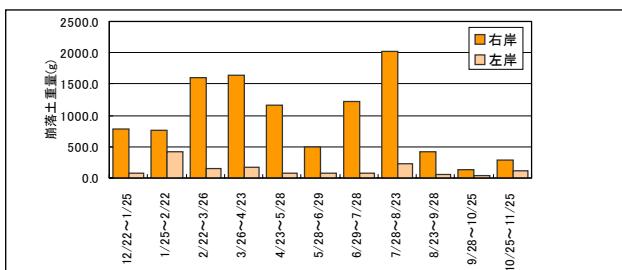
図3 法面の崩落土量

図3は1m幅における1ヶ月ごとの崩落量を示したものである。崩落量の多い時期は、①6月下旬～8月下旬(崩落量:右岸1,200～2,000g、左岸80～200g)、②2月下旬～5月下旬(右岸1,200～1,600g、左岸60～200g)、③12月下旬～2月下旬(右岸800g、左岸70～400g)である。この時期と、調査方法に示した種々の計測結果より、①は降水量(図4)、②は主に風(図4)、③は霜柱との関係が強く表れた。

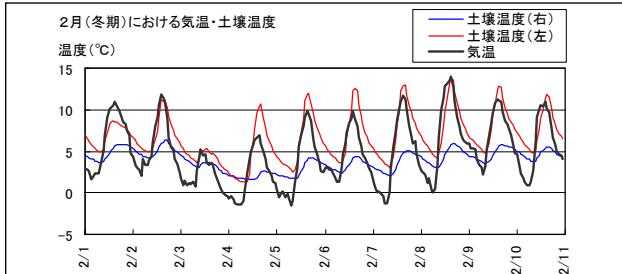
図5 冬期における水路内の気温・土壤温度

土壤温度を見る(図5)と、気温が0°C以下を記録するのに対し、右左岸ともに地中3cmの土壤温度は0°C以下を記録していないことから、気温が下がっても凍土になりにくく、霜柱が立つ条件がそろっていたこと、さらに、右岸は左岸に比べて温度が低く、かつ日較差も少なく、実際に右岸では広い範囲にわたって霜柱が見られたことによる。また、法面の方位によって日射の受け方が違うことから異なる法面環境が形成されていることが示唆された。

崩落の作用は、玉川上水が主に東京都を東西に貫いていることから、冬期は日射によって右・左岸で環境が著しく異なり、右岸(北向)は日陰で低温となり湿度が保たれ霜崩れし易い環境になる。このため、冬から早春に、霜柱の影響を受けて右岸に顕著に起き、右岸は傾斜を緩やかにする形で後退する。一方、左岸(南向)は日向で温度も上がることから土壤は乾燥気味になり霜柱が形成されにくい環境になる。このため、左岸は切り立ったまま後退するといえる。

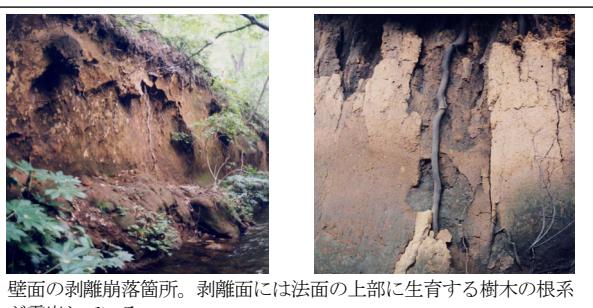
写真3 崩落箇所と根系露出の事例

左岸の切り立った壁面において比較的新しい崩落が見られる場所では、樹木の根系が露出していることが多い(写真3)。樹木が法面部に近い場所に生育している場合に、根が深く入り、生長し太くなることにより壁面に割れ目をつくり壁面の剥離を進行させている。大きな負荷を与えているものとして、ケヤキ・イヌシデなど法肩から法尻にかけて生育量の多い樹種の根茎の影響が大きい。つまり、樹種の立地選考性ともいえる生育特性との関係が強いといえよう。

伐採判断区分	対象となる樹木と伐採方法
1	枯損木及び生育不良木の除去
2	法面にぶら下がる等、明らかに崩落を促進させている樹木の伐採(主に右岸のイヌシデ、エゴノキを対象)
3	明らかな崩落促進との関係は現在認められないが、法面やそれに近い場所に生育しており、将来的に影響を与える樹木の間伐(主にケヤキやエノキに多い)。なお、間伐とともに、法面への影響を軽減するため、若齢木の状態で定期的に更新あるいは剪定する

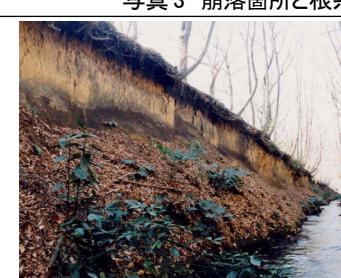
●大高木の樹林における側壁後退状況

切り立った直壁面が後退し、法面下部の傾斜した面の割合が比較的大きい。

下の写真に比べ、直壁面の後退が大きいことがわかる。

形態と樹種構成が同様であることから、周辺に比べて崩落の進行が遅いといえ(写真4)、一定以上の蓄積量をもつ樹林は、崩落の進行を早めるといえよう。

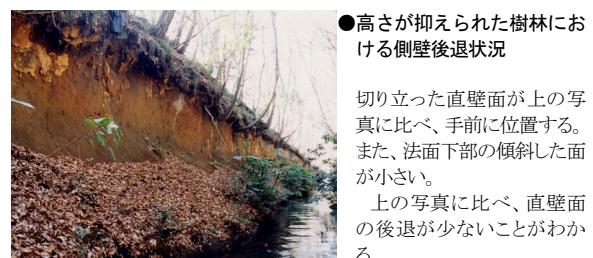
写真4 異なる樹林による側壁後退状況の違い

●高さが抑えられた樹林における側壁後退状況

切り立った直壁面が上の写真に比べ、手前に位置する。また、法面下部の傾斜した面が小さい。

上の写真に比べ、直壁面の後退が少ないことがわかる。

玉川上水中流域には、送電線があるため樹林上部を定期的に伐採するといった管理が行われ、周囲よりも高さが抑えられ、幹周も比較的細い場所がある。この伐採されている区間の水路幅は、その区間の上流部や下流部といった周辺に比べ狭い。周辺の水路形態と伐採されている区間は水路

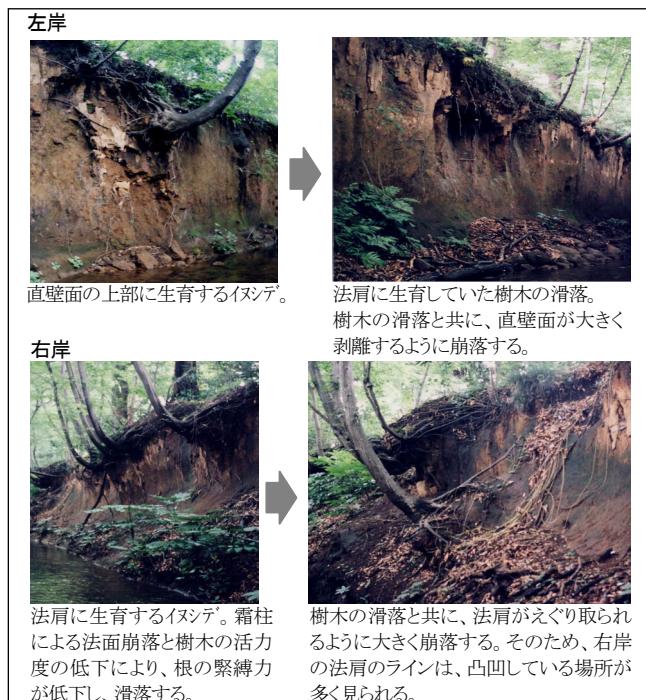
写真5 樹木生育位置と崩落形態の関係

次に、法面に生育している樹木の滑落状況にうつれば、右岸では法肩部分をえぐり取られるように大きく崩落するのが特徴であり、左岸では直壁面を大きく剥離するように崩落を起こしているものが多い(写真5)。これらからは、右左岸の法面崩落スピードの違いにより、樹木の生育位置に差異が生じるものと推測でき、法面崩落はまず先に示した基本的要因が先行して現象化し、それを樹木が助長するといった構図が裏づけられる。

以上をまとめると、法面部に近い場所を好んで生育する樹種の生長は崩落の進行を早めることから、樹種別の樹木管理計画が立案できることがわかった。また、その作用は右岸、左岸で異なり、右岸は法面部の崩落スピードが早く、法肩に生育している樹木の根が浮き、それが倒れることにより法肩部がえぐり取られるように大きく崩落するのに対し、左

岸は右岸に比べ崩落スピードが遅いため、直壁部にも樹木が生育できる基盤が与えられるが、生長とともに倒木の危険性を増大させ、根の緊迫力が自重を支えられなくなった瞬間に倒木が起り、直壁部が大きく剥離し、法面を一気に後退させるするといふことがいえる。
